## **Zestawienie spraw zgłoszonych podczas spotkania z mieszkańcami budynku Wąwozowa 6 w dniu 24 marca 2022 r.**

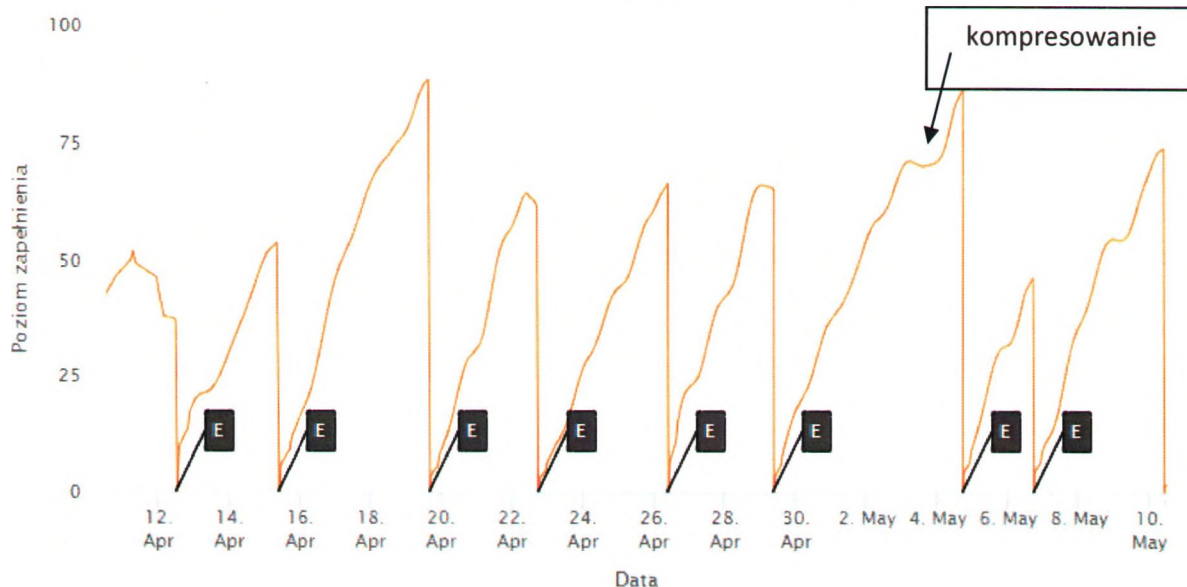
### 📈 Współczynnik zapelnienia za ostatnie 30 dni pojemnik Wąwozowa-6.2

Analiza zapełnienia pojemników podziemnych w okresie jednego miesiąca wskazuje na wykorzystanie pierwszego pojemnika w ponad 75% oraz drugiego nieco poniżej 75% zapełnienia (przy czym dłuższe przerwy w wywozie odpadów spowodowane na przykład długim weekendem powodują chwilowy wzrost zapełnienia pojemników ponad ten poziom) co zostało zilustrowane na poniższych wykresach. Charakterystyczny spadek ilości śmieci w komorze pojemnika przed jego całkowitym opróżnieniem przyjmujący kształt „u” wynika z kompresowania się śmieci pod własnym ciężarem. Proces ten jest naturalny i dzięki

niemu producent wskazuje, że pojemnik podziemny może zastąpić nawet 6 pojemników typu Bóbr 1100 litrów, pomimo że jego objętość to 5000 litrów.

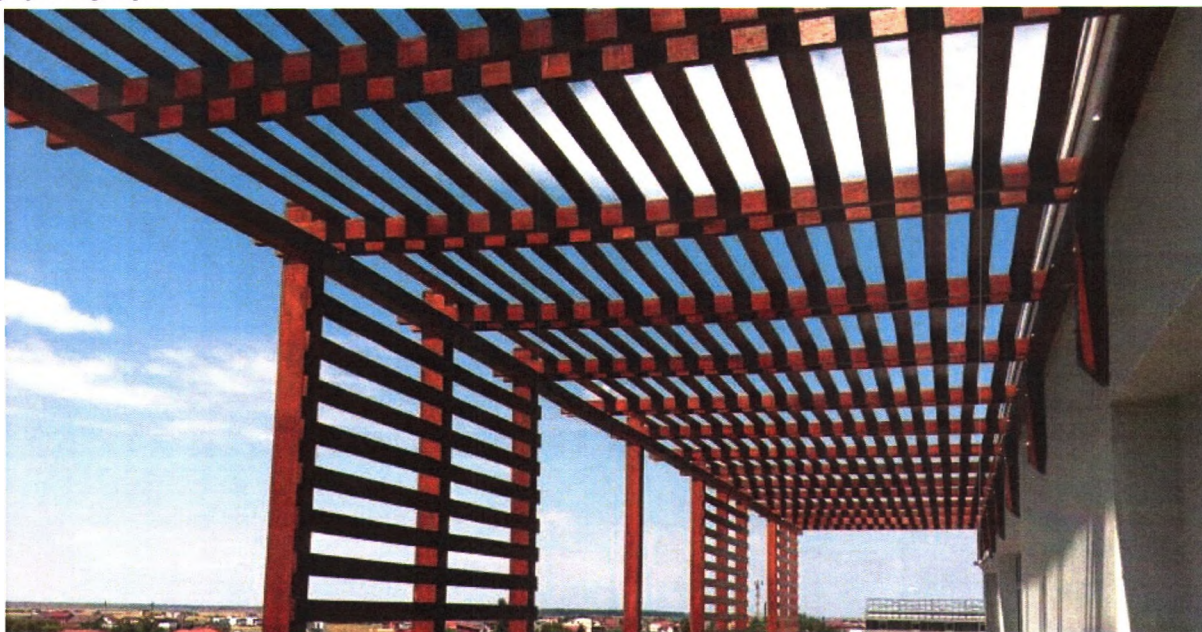
**WARIANT NR 1. - wykonanie lekkiego zadaszania w postaci pergoli - rysunek poglądowy np.:**

- konstrukcja nie wymagająca zgłoszenia do wydziału architektury,
- rozwiązanie o relatywnie niskim koszcie wykonania,
- zadaszanie poprawia walor estetyczny w szczególności widok z okien na altanę śmietnikową z lokali ponad I piętrem,
- możliwe do wykonania w każdych warunkach pogodowych,

Opcjonalnie pergola może zostać pokryta poliwęglanem tworząc np.: dach z poliwęglanu litego (pokrycie pergoli poliwęglanem – dodatkowy koszt ok. 10 tys. zł) – szczegóły poniżej.

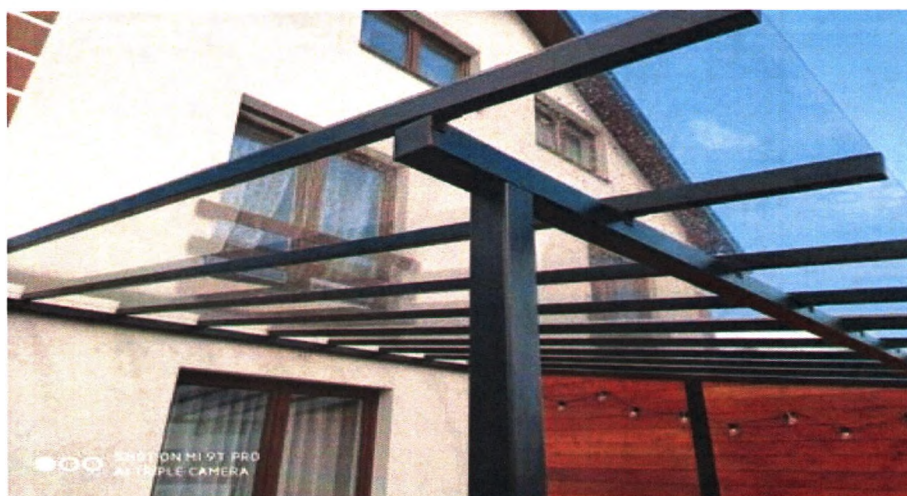
**WARIANT NR 2. - wykonanie lekkiego zadaszenia z wykorzystaniem poliwęglanu litego – zdjęcie poglądowe,**

Jak wspomniano powyżej konstrukcja może być stalowa, aluminiowa lub drewniana. Za najmniej wytrzymałe i wymagające najwięcej prac konserwacyjnych uznaje się rozwiązanie drewniane. Rozwiązanie z wykorzystaniem profili aluminiowych będzie rozwiązaniem najbardziej trwałym nie wymagającym późniejszej konserwacji.

- konstrukcja nie wymagająca zgłoszenia do wydziału architektury,
- zadaszenie poprawia walor estetyczny w szczególności widok z okien na altanę śmietnikową z lokali ponad I piętrem,
- poliwęglan osłania od deszczu,

- nieestetyczne ślady kropli deszczu zasychają na poliwęglanie – widoczne od spodu,
- matowienie poliwęglanu po 2 – 3 latach użytkowania,
- możliwość pojawienia się zielonych przebarwień (glony i porosty),
- brak systemu odprowadzenia wody opadowej z dachu,
- woda opadowa może tworzyć „ścianę wody” skierowaną od budynku śmietnika – utrudniając dostęp do pojemników,
- poliwęglan może powodować niekontrolowane zsuwanie się śniegu z połaci pergoli,
- Przewidywany koszt wykonania: ukazano w opisie wariantu nr 1.

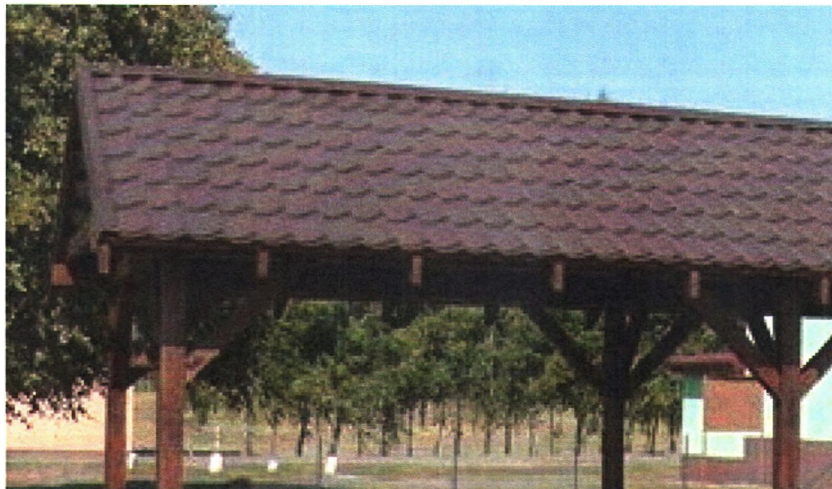
**WARIANT NR 3. - wykonanie trwałego dachu z blachodachówki,**

- zadaszenie poprawia walor estetyczny,
- rozwiązanie osłania od deszczu, daje również możliwość wykonania obróbek blacharskich rynien i rur spustowych,
- rozwiązanie bardzo trwałe nawiązujące wyglądem do istniejących rozwiązań na dachu budynku,

- konstrukcja wymaga zgłoszenia do wydziału architektury,
- dach z blachodachówki może generować irytujący dźwięk kapania na blachę na bardzo akustycznym patio,
- Przewidywany koszt wykonania: ok. 25 tys. zł.

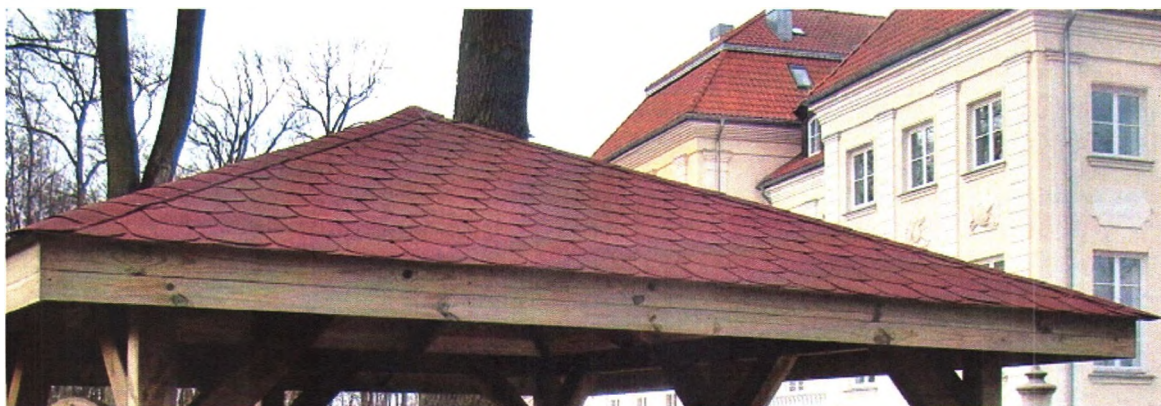
**WARIANT NR 4. - wykonanie trwałego dachu z gontem bitumicznym – zdjęcie poglądowe,**

- zadaszenie poprawia walor estetyczny,
- rozwiązanie osłania od deszczu, daje również możliwość wykonania obróbek blacharskich rynien i rur spustowych,
- rozwiązanie mniej trwałe niż dach z blachodachówki lub dachówki ceramicznej,

- konstrukcja wymaga zgłoszenia do wydziału architektury,
- dach z gontem jest podatny na działanie bardzo silnego wiatru,
- możliwość pojawienia się zielonych przebarwień (glony, mchy i porosty),
- rozwiązanie wprowadza nową formę estetyczną na patio,
- dach może wymagać wymiany warstwy bitumicznej w perspektywie 12 – 15 lat,
- Przewidywany koszt wykonania: ok. 24 tys. zł.

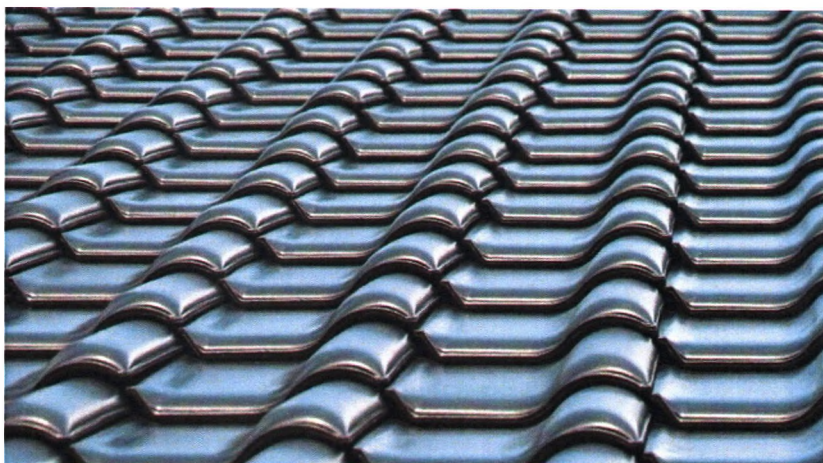
**WARIANT NR 5. - wykonanie trwałego dachu z dachówką ceramiczną – zdjęcie poglądowe,**

- zadaszenie poprawia walor estetyczny,
- rozwiązanie osłania od deszczu, dają również możliwość wykonania obróbek blacharskich rynien i rur spustowych,
- rozwiązanie bardzo trwałe, o długim okresie gwarancji producenta.

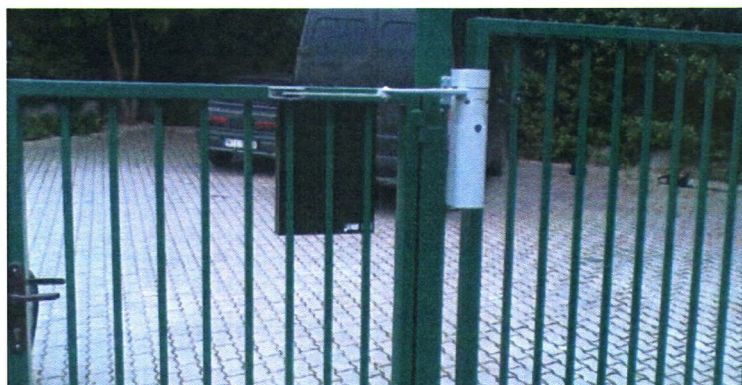
**WARIANT NR C - automatyczne otwarcie skrzydeł siłownikiem.**

Istnieje możliwość wykonania siłownika elektrycznego, który będzie otwierał skrzydła furtki w sposób automatyczny (jeden siłownik na jedno skrzydło furtki). Otwarcie może być wyzwolone np.: poprzez przycisk zbliżeniowy. Aby wykonać to rozwiązanie na każdym skrzydle należy zamontować siłownik i doprowadzić prąd do siłownika – rozwiązanie analogiczne do automatycznie otwieranych bram ogrodzeniowych. W okolicach furtki należy wykonać przycisk (cztery boksy – cztery przyciski).

- ułatwiony dostęp do pojemników wyzwolenie następuje poprzez zbliżenie dłoni do przycisku, ale nie wymaga jego dotknięcia. Rozwiązanie nie wymaga ręcznego otwierania skrzydeł.

- każdy proces otwarcia trwa około 7 – 10 sekund,
- rozwiązanie nie działa w przypadku zaniku prądu,
- rozwiązanie jest podatne na uszkodzenia mechaniczne wynikające z braku ostrożności przy wywozie pojemników przez operatora,
